TRAVAUX DE VOIRIE 2006

Réseau d'eau pluviales de la rue du Corps-Franc Pommiès

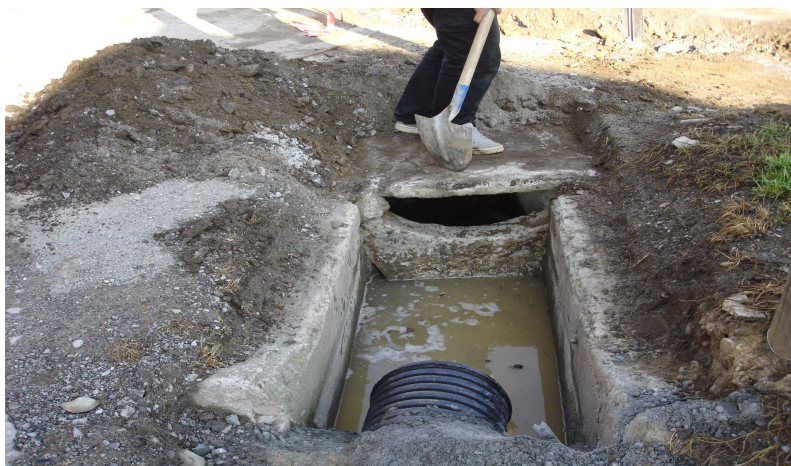
PHOTO N° 1 : bac de décantation situé au bas de la rue, coté droit en montant

- les eaux pluviales arrivent dans le bac de décantation par la tuyauterie PVC annelée
- les eaux pluviales passent ensuite par l'ouverture en demi-lune et sont dirigées vers le Landistou par la tuyauterie PVC rigide diamètre 400 mm dont le départ est situé sous la dalle en béton, (**voir photo n°2**)
- **une dalle en béton (récupérée) sera placée sur celle existante (sous l'homme à la pelle) afin de renforcer cette dernière.**
- **le bac sera recouvert d'une grille métallique amovible (800 x 800) permettant son entretien régulier par l'enlèvement des éléments solides.**

Pour mémoire : sous le bac de décantation, passe la canalisation en pierre qui draine les eaux de source captées plus haut et qui débouche dans le lit du Landistou, au niveau du pont.

Les eaux pluviales du côté gauche sont recueillies en bas de la rue dans un ancien bac de décantation (**voir photo n°1**) puis dirigées par une tuyauterie PVC rigide diamètre 400 mm (**voir photo n° 2**) qui traverse en diagonale la chaussée pour se raccorder à la canalisation du côté droit de la rue, près du chemin des Forges. **Pour mémoire** : cette tuyauterie PVC a été mise en place lors de la réalisation de l'assainissement collectif en 2004/2005.

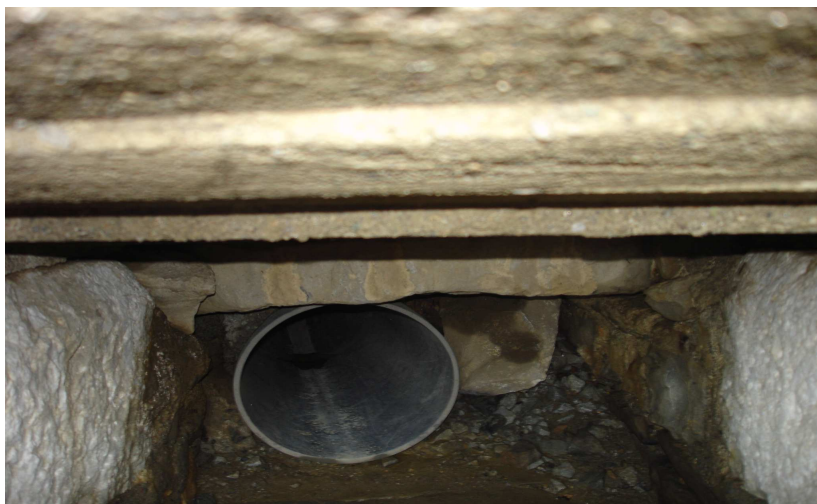
PHOTO N° 2 : tuyauterie PVC rigide diamètre 400 mm

- son départ est situé juste derrière le bac de décantation , après l'ouverture en demi lune par laquelle la photo a été prise,
- la tuyauterie traverse le bas de la chaussée en diagonale, rejoint l'ancienne canalisation en pierre côté droit qui traverse le chemin des Forges puis se jette dans le Landistou une vingtaine de mètres en aval de la passerelle,
- en haut, une pierre plate et les deux plaques de béton (floues...)renforcent l'ouvrage.

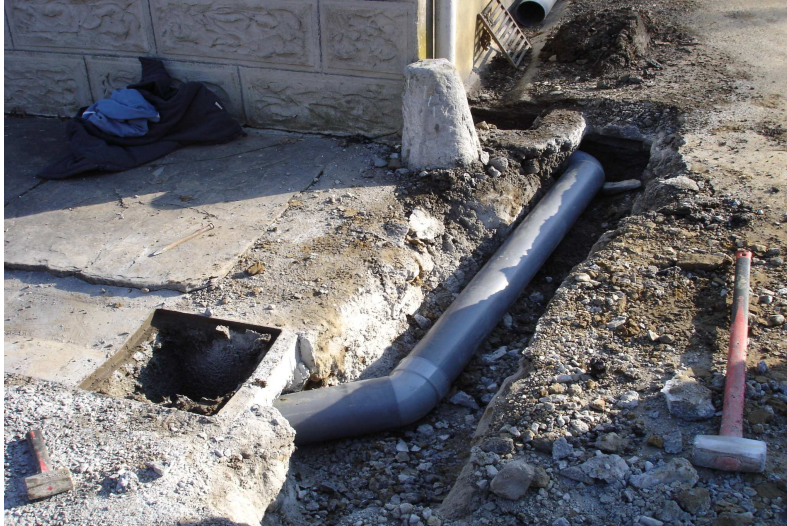
PHOTO N° 3 : captation des eaux pluviales du côté gauche du chemin des Artigots

- la nouvelle tuyauterie PVC diamètre 200mm dirige les eaux pluviales vers la tuyauterie existante qui longe la maison Curt,
- **pour mémoire**, les eaux pluviales côté gauche étaient précédemment dirigées vers le côté droit par une tuyauterie en ciment traversant le chemin des Artigots à très faible profondeur, avec une pente insuffisante qui était une des causes du bouchage constaté.

- **une tuyauterie PVC rigide de 200 mm**, d'une longueur de 2 mètres environ, reliant la rigole gauche du chemin des Artigots (et la descente d'eau du toit) à la canalisation existante (**voir photo n°3**) qui longe la maison Curt et se déverse à quelques mètres du Landistou, dans le chemin d'accès à droite du pont,
- **une tuyauterie PVC rigide de 300 mm**, d'une longueur de 10 mètres environ, reliant le fossé droit du chemin des Artigots (ainsi qu'une tuyauterie venant de la maison Birou) à l'ancienne canalisation en pierre qui débouche dans le Landistou sous le pont (**voir photos n° 4 et n° 5**) **ATTENTION** : lors de la mise en place de cette tuyauterie PVC, on a constaté que deux gaines électriques enterrées (diamètre 90), sortant du transformateur en direction du sud-ouest, étaient visibles

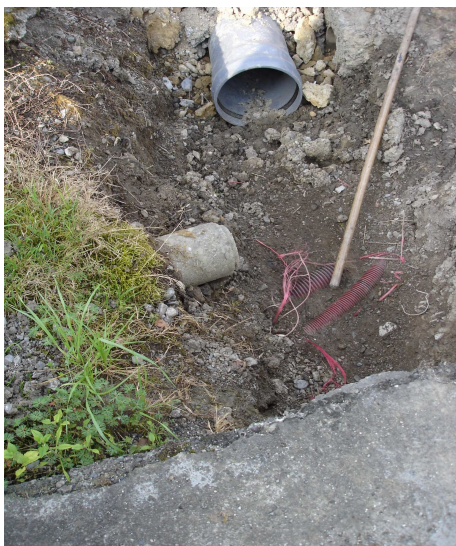
PHOTO N° 4 : captation des eaux pluviales du fossé droit du chemin des Artigots

- à gauche la tuyauterie en béton diamètre 150 mm qui vient de la maison Birou,
- en haut, le départ de la nouvelle tuyauterie PVC diamètre 300 mm,
- au premier plan, la passage bétonné (situé devant le transformateur) sous lequel se trouve la canalisation de captation du fossé droit venant des Artigots,
- devant le passage bétonné deux gaines de câblages électriques affleurent le bas du fossé et se dirigent vers le sud-ouest,
- **un bout de tuyauterie PVC annelée avec un regard sera placé à cet endroit afin de permettre le raccordement des différentes tuyauteries et la protection relative des deux gaines.**

au bas du fossé et donc sensibles aux agressions (**voir photo n° 4**). Un bout de canalisation PVC annelée avec un regard ont été volontairement placés à cet endroit afin de les protéger.

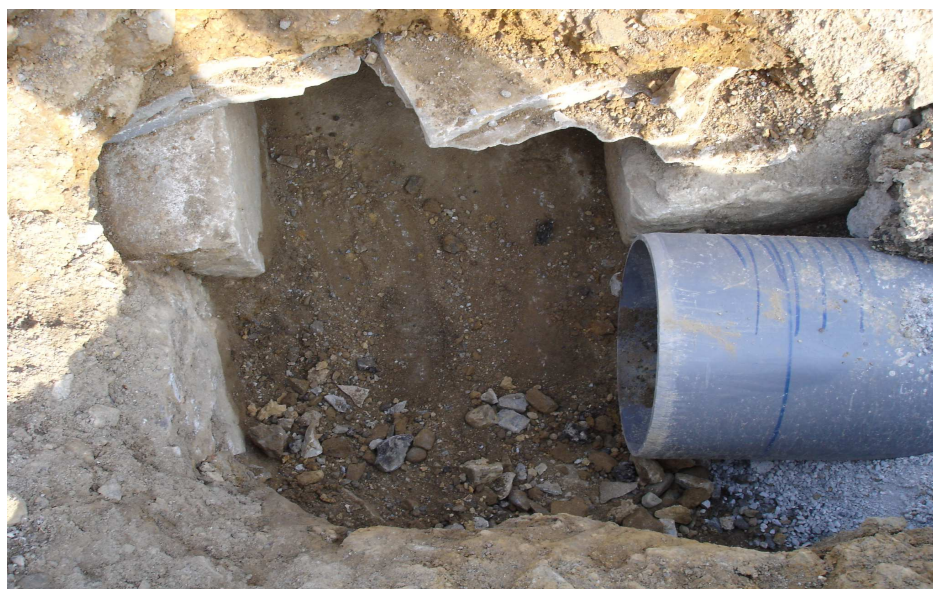
PHOTO N° 5 : raccordement de la nouvelle tuyauterie PVC venant du fossé droit des Artigots à l'ancienne canalisation en pierre

- la nouvelle tuyauterie PVC diamètre 300 mm a remplacé l'ancienne canalisation en dalles en partie écroulée et bouchée,
- le raccordement de la nouvelle tuyauterie avec l'ancienne canalisation en pierre qui débouche sous le pont sera réalisé par un regard protégé par un tampon en fonte, (situé à 4 mètres environ de la grille du bac de décantation)

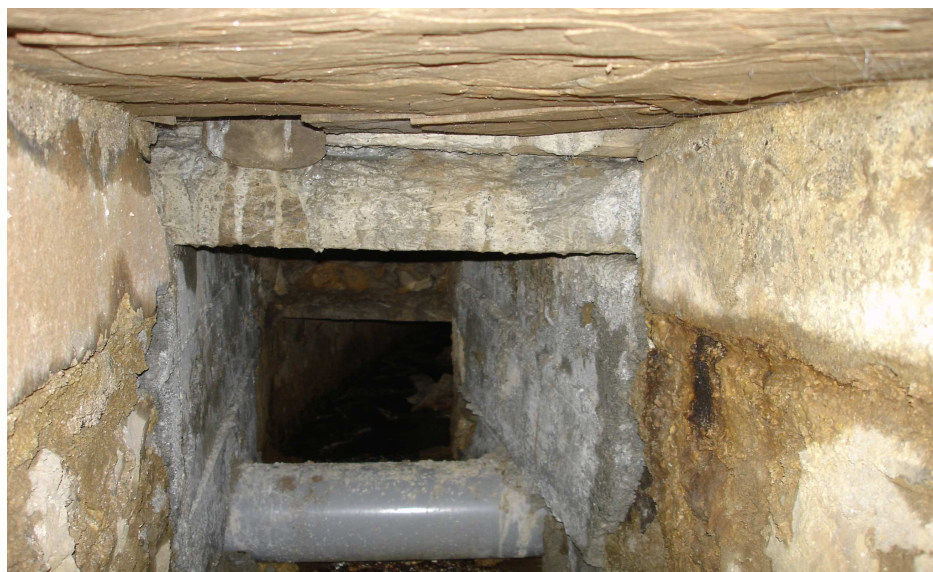
PHOTO N° 6 : ancienne canalisation en pierre débouchant sous le pont

- la photo est prise par l'ouverture montrée par la photo N° 5,
- le tuyau PVC qui traverse la canalisation est l'antenne de l'assainissement collectif se dirigeant vers les Artigots

L'ancienne canalisation en pierre qui relie le bas du côté gauche de la rue du Corps-Franc Pommiès au Landistou est un ouvrage remarquable (**voir photo n° 6**), apparemment en bon état, creusé à une profondeur de plus d'un mètre et qui débouche dans le lit du Landistou, sous le pont. Passant sous le bac de décantation, elle draine en permanence des eaux de source qui proviennent peut-être de l'ancien puits situé plus haut. Une coloration de ces eaux de source, faite lors des travaux d'assainissement en 2004/2005, avait mis en évidence trois sorties distinctes dans la maçonnerie du pont à quelques mètres les unes des autres (ce qui suppose certainement une détérioration de la canalisation au niveau du pont)
